ELABORATO 9 - DOCUMENTAZIONE FOTOGRAFICA

Documentazione fotografica rilievi del 04/11/2022

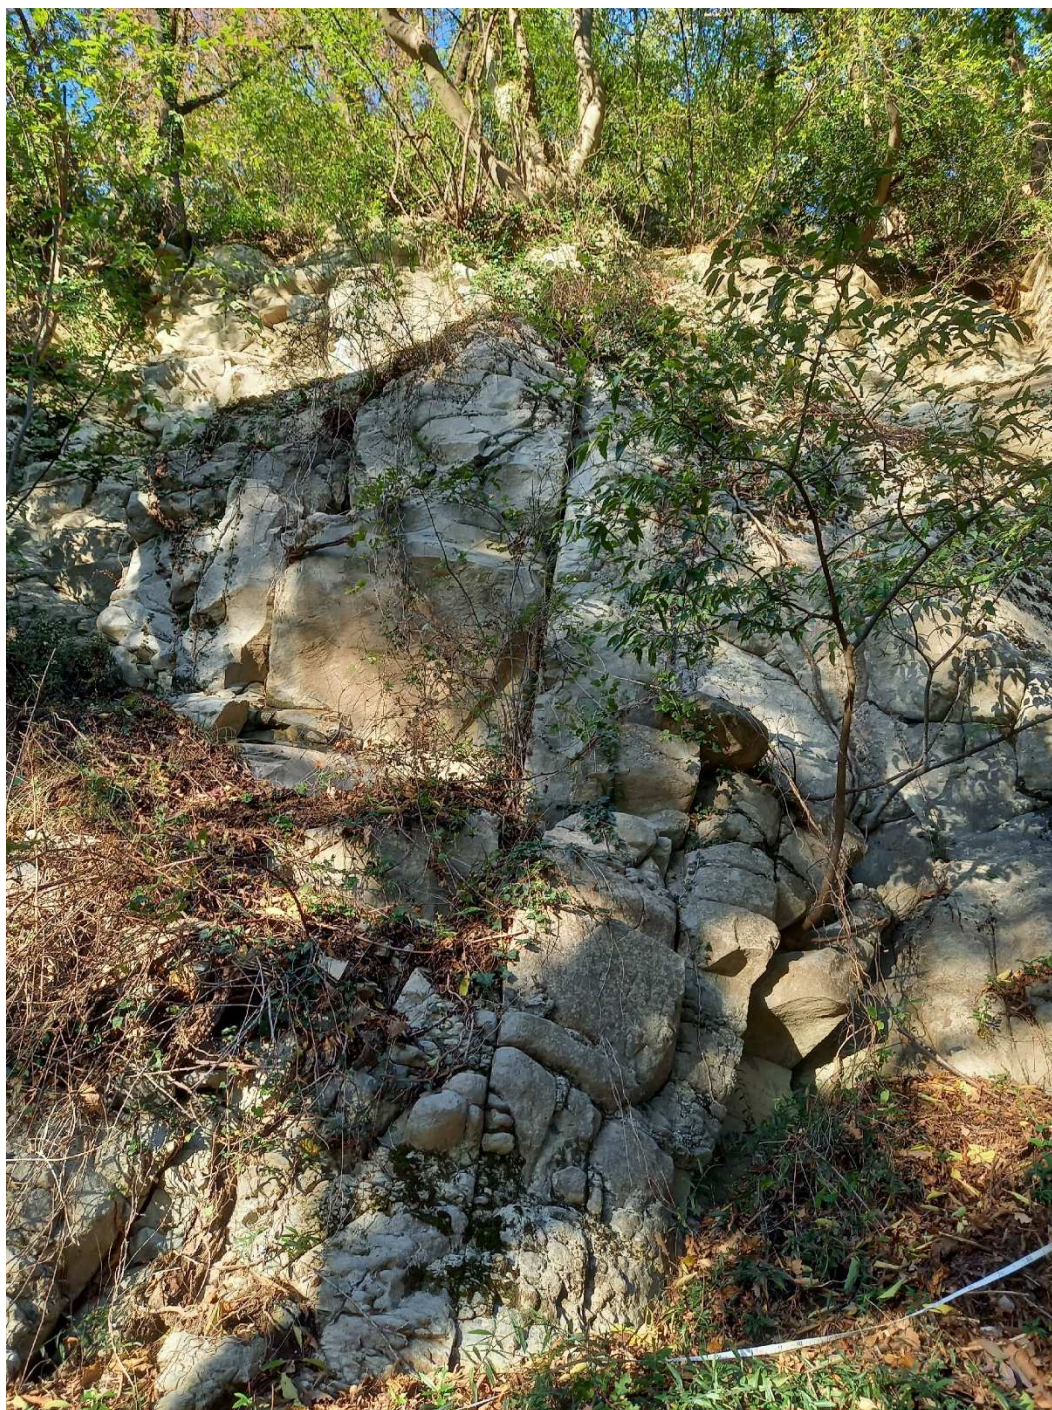
Parete sorgente crolli: vista frontale.

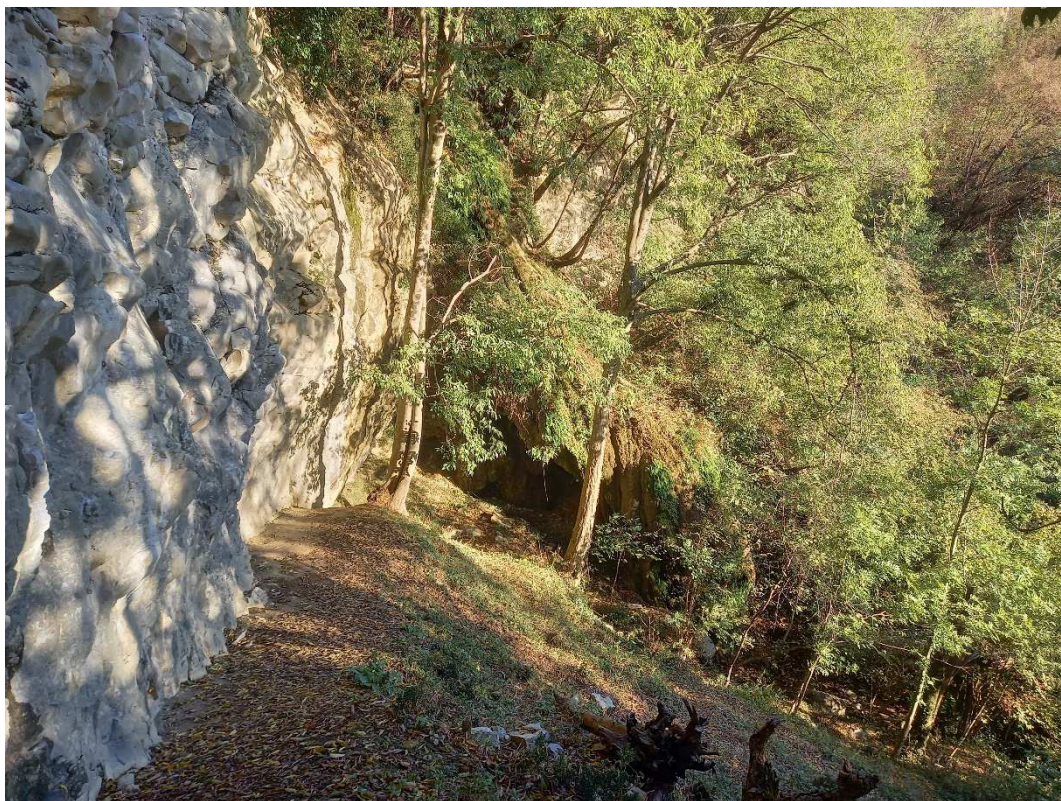
Parete palestra di roccia: vista da NW.

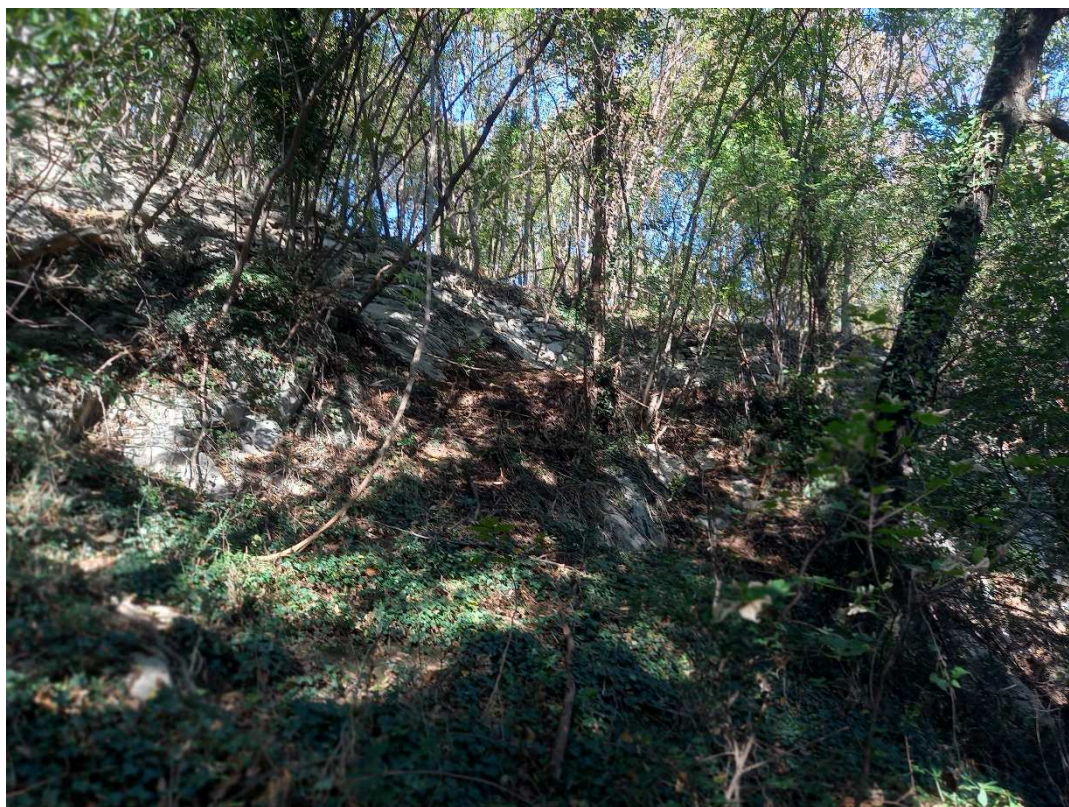
Pendio a rischio crolli con muretto proprietà di monte: vista frontale.

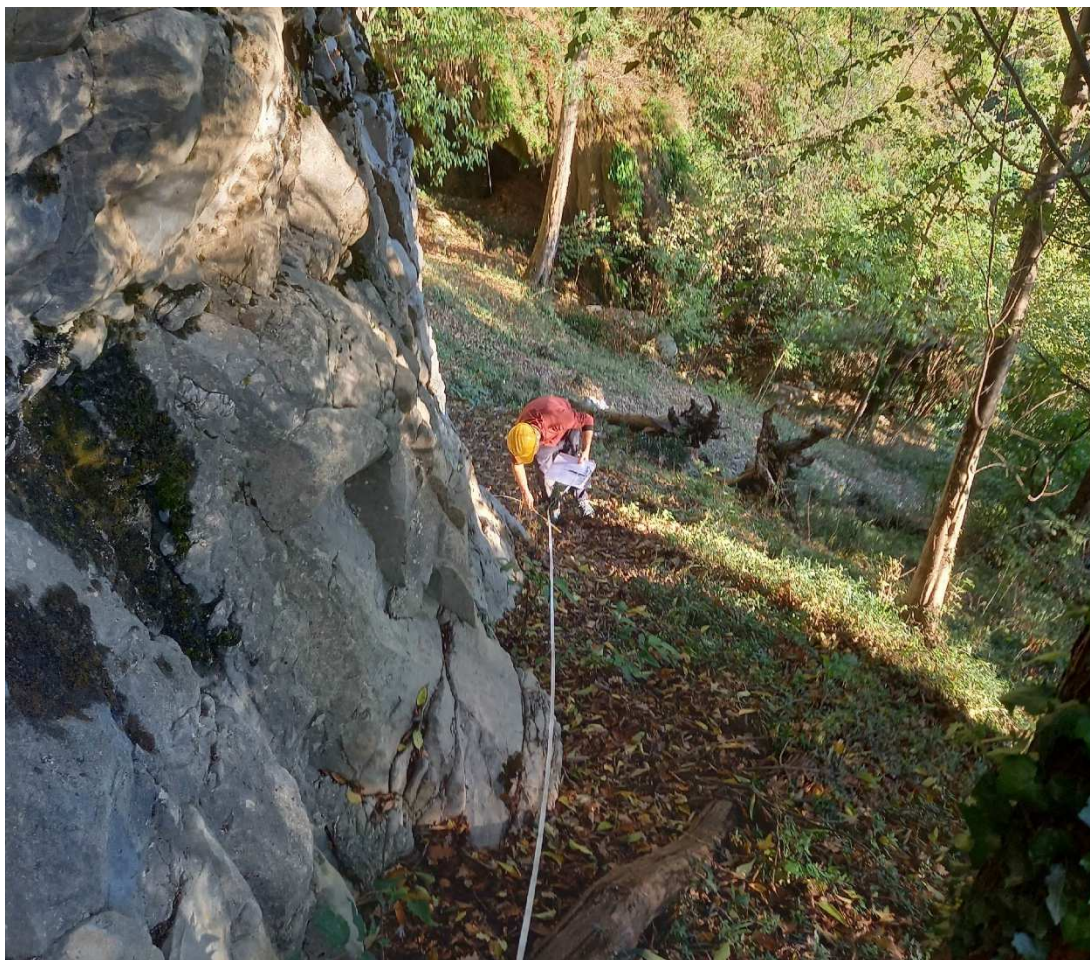
Esecuzione rilievi lungo direttrice orizzontale alla base della parete sorgente crolli.

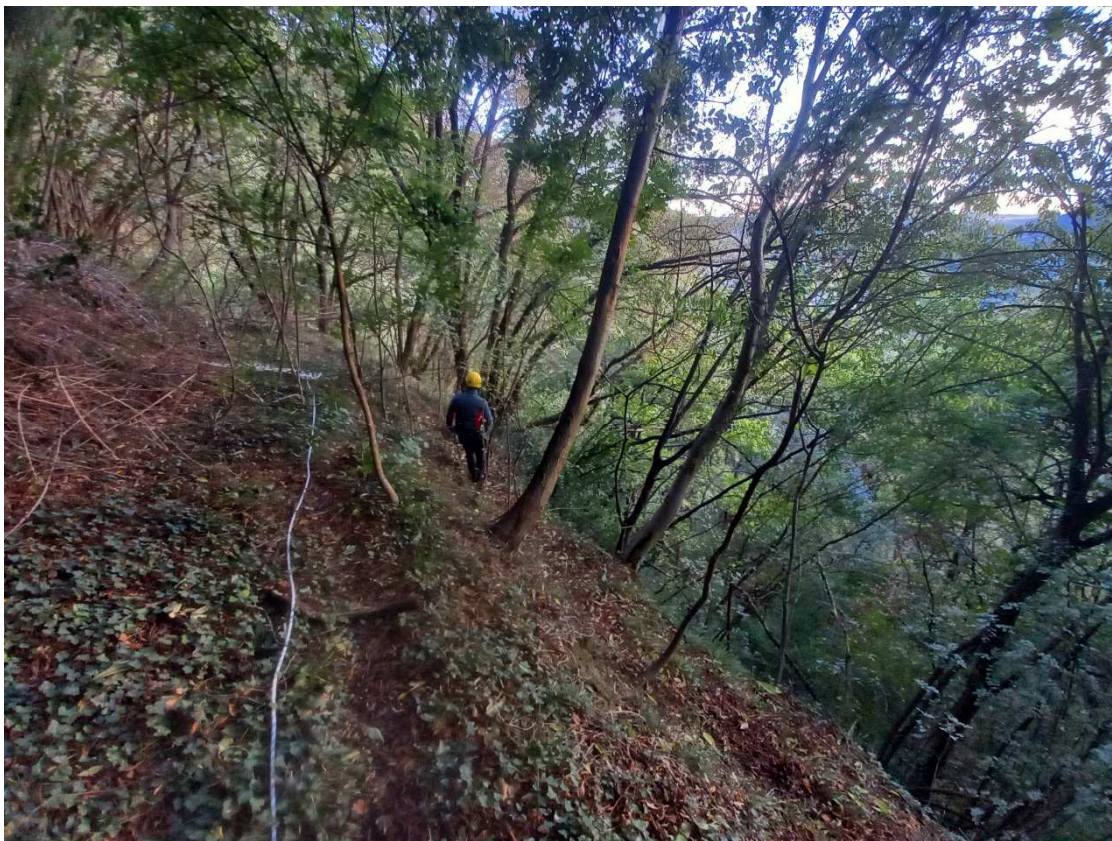
Esecuzione rilievi lungo direttrice orizzontale sulla cima della parete sorgente crolli.

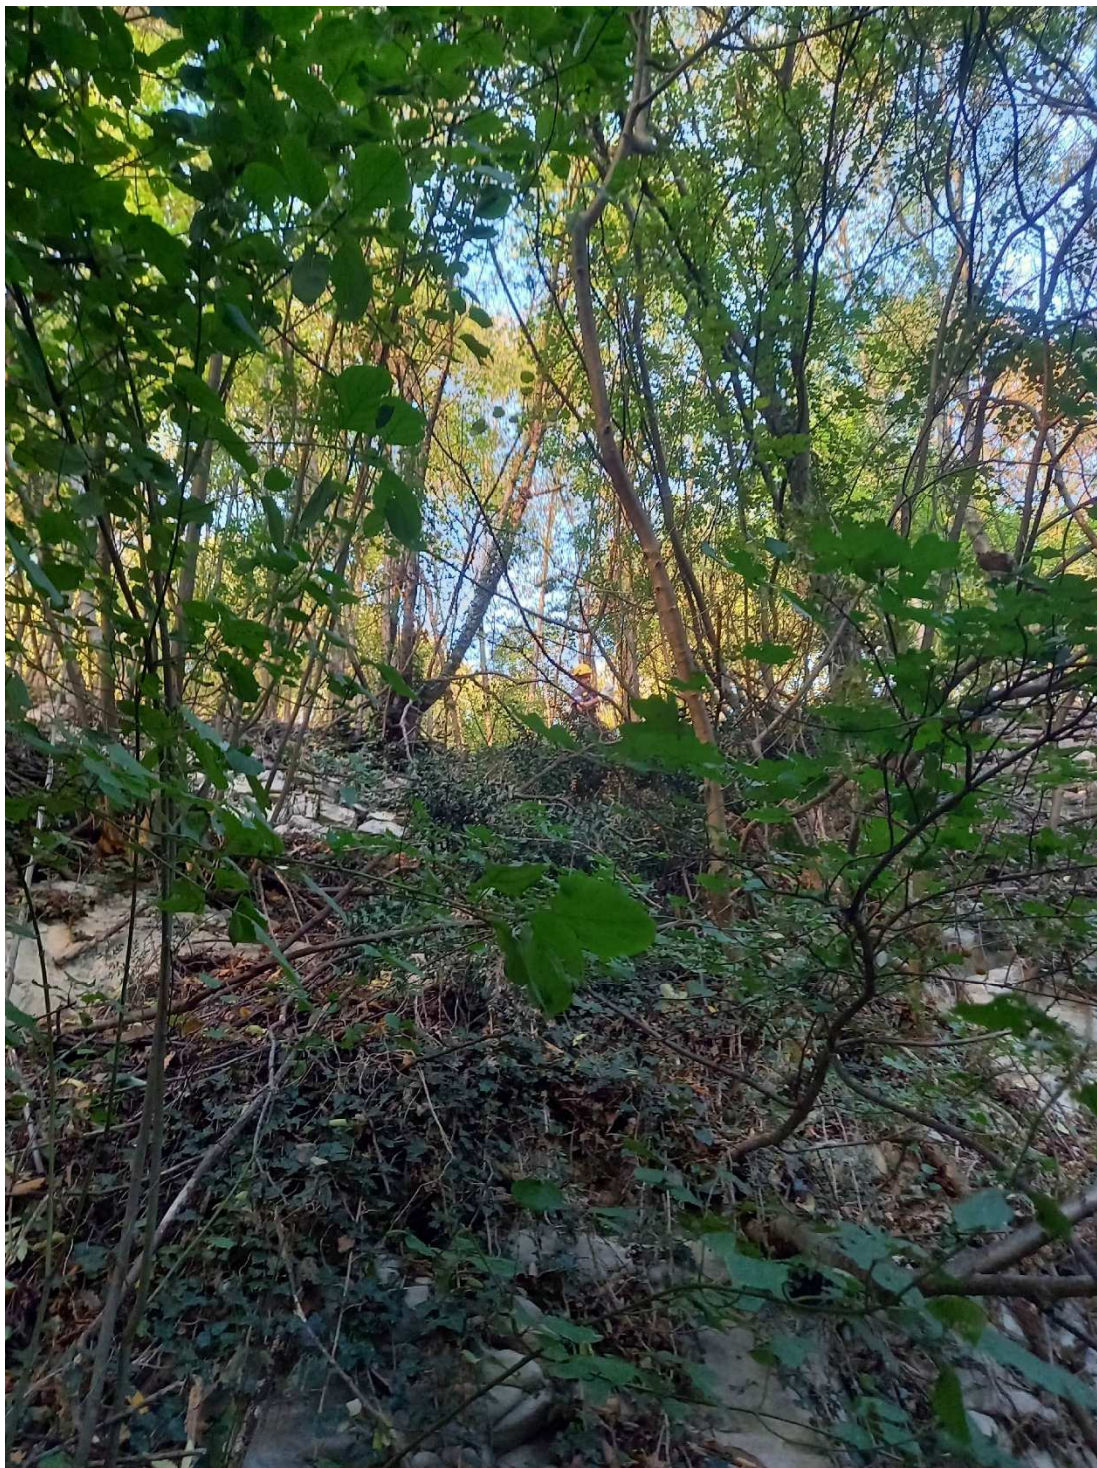
Esecuzione rilievi lungo direttrice verticale sulla parete sorgente crolli.

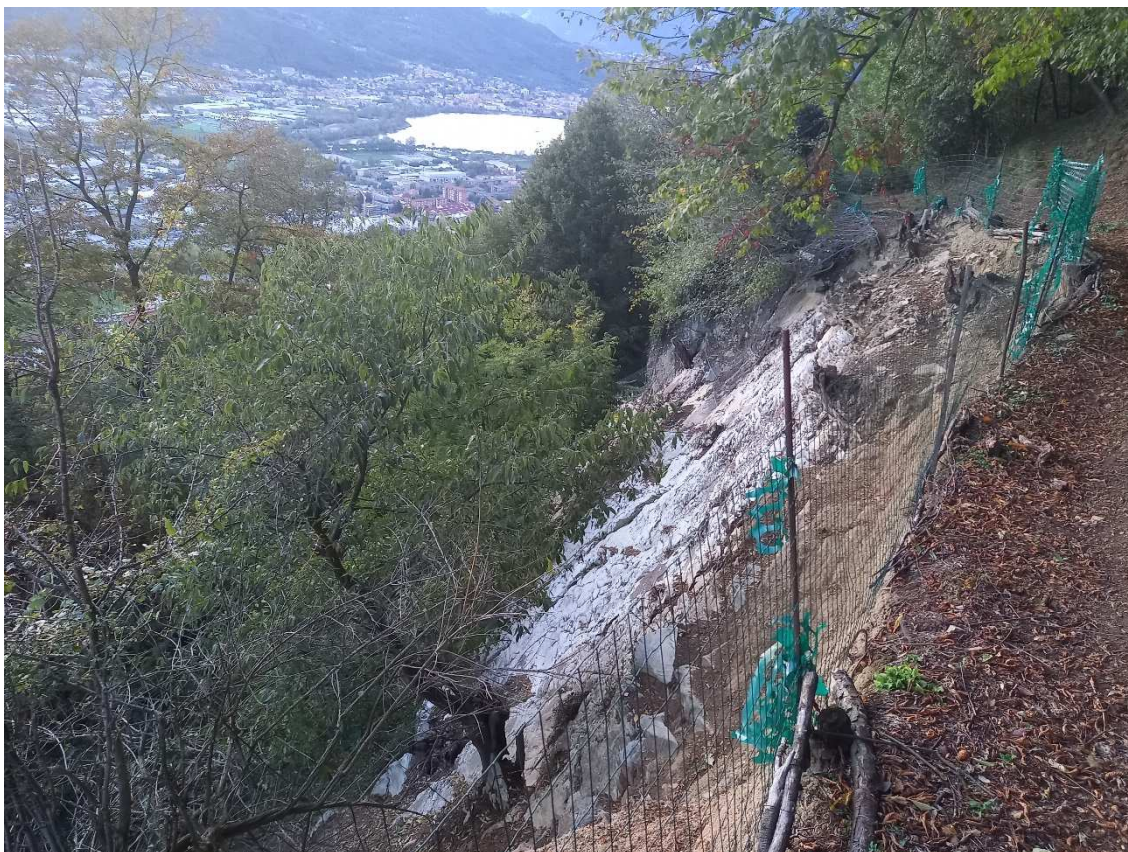
Parete proprietà confinante (metanodotto) con rete metallica in aderenza: vista da SE.
