### c. Proiettori

### 3. Tipologia di sorgenti luminose

## 4.Supporti

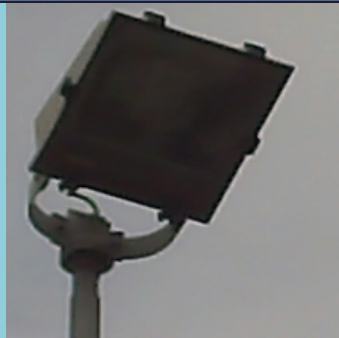
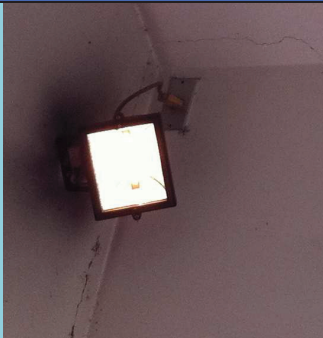
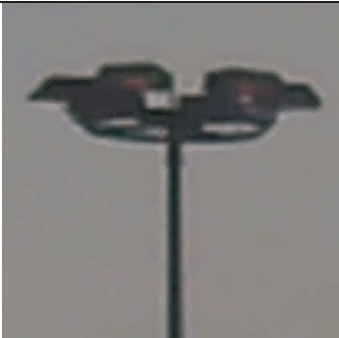
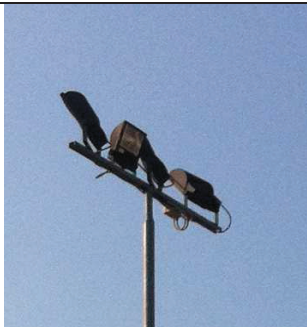
*Tavola 3.5: Proiettori utilizzati*

Le tipologie identificate di proiettori sono anche utilizzate per applicazioni stradali e similari  
I sistemi più utilizzati sono quelli del prospetto 3.5 che segue.
