## **COMUNE DI CALOLZIOCORTE**

**INTERVENTO DI SOMMA URGENZA PER LA  
RIMOZIONE DELLO STATO DI ISOLAMENTO DEL  
NUCLEO ABITATO DI VIA GRIGNE MEDIANTE  
RIPRISTINO DELLA VIABILITA' CARRALE  
DELL'UNICA STRADA DI ACCESSO**

**PERIZIA GIUSTIFICATIVA  
DEI LAVORI DI SOMMA URGENZA**

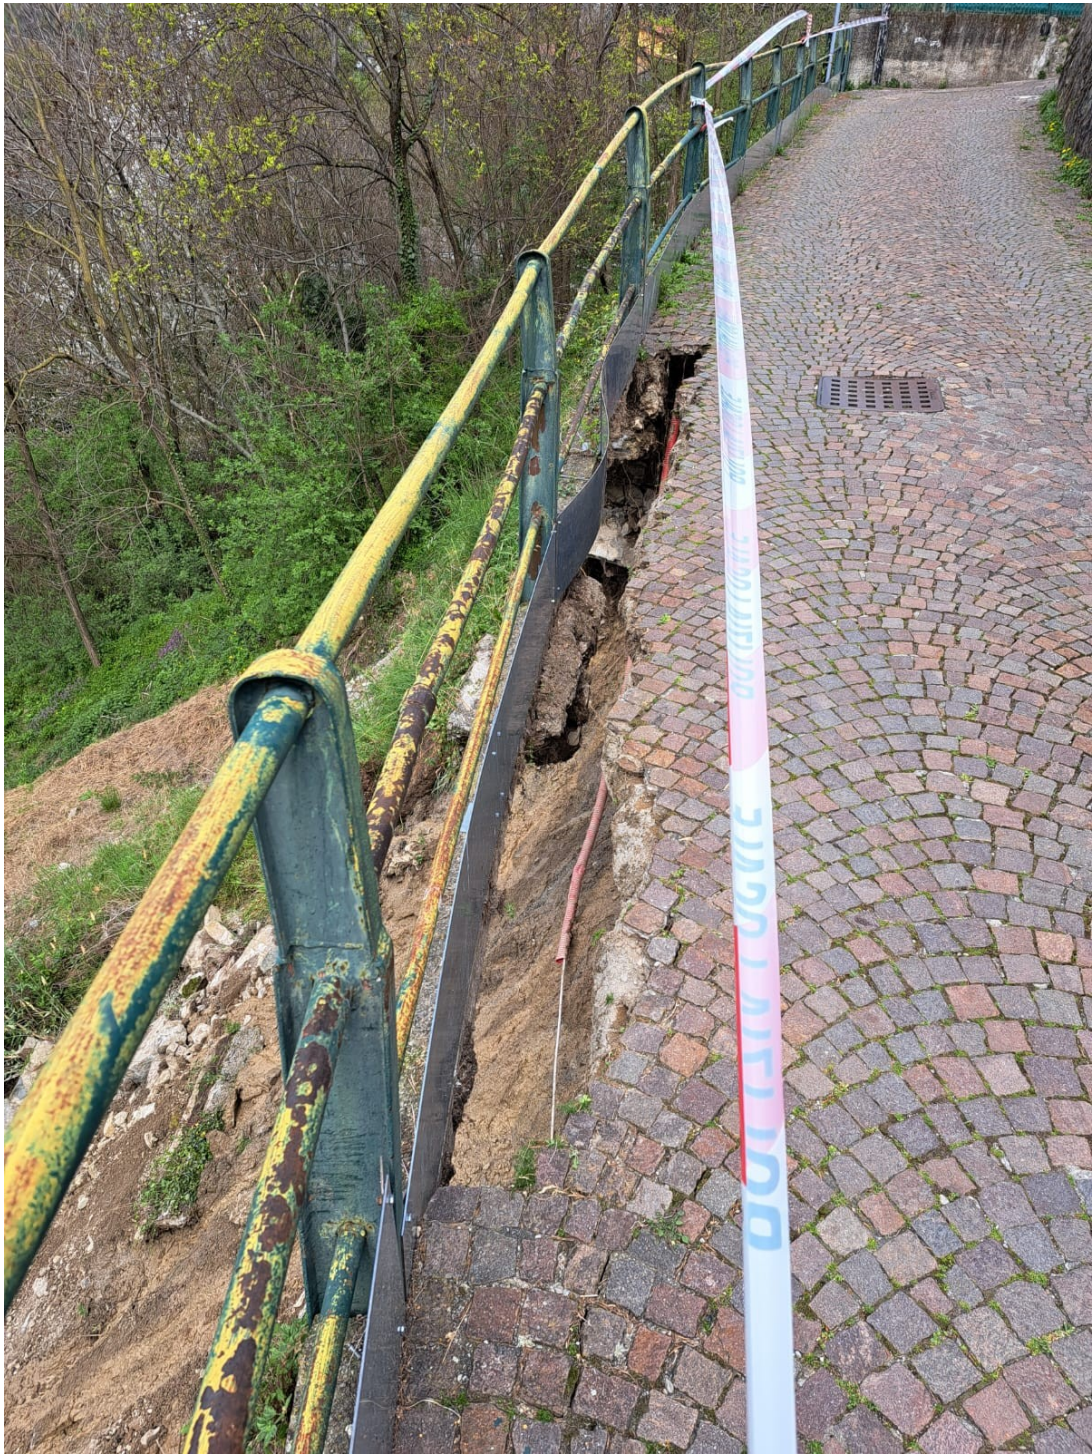
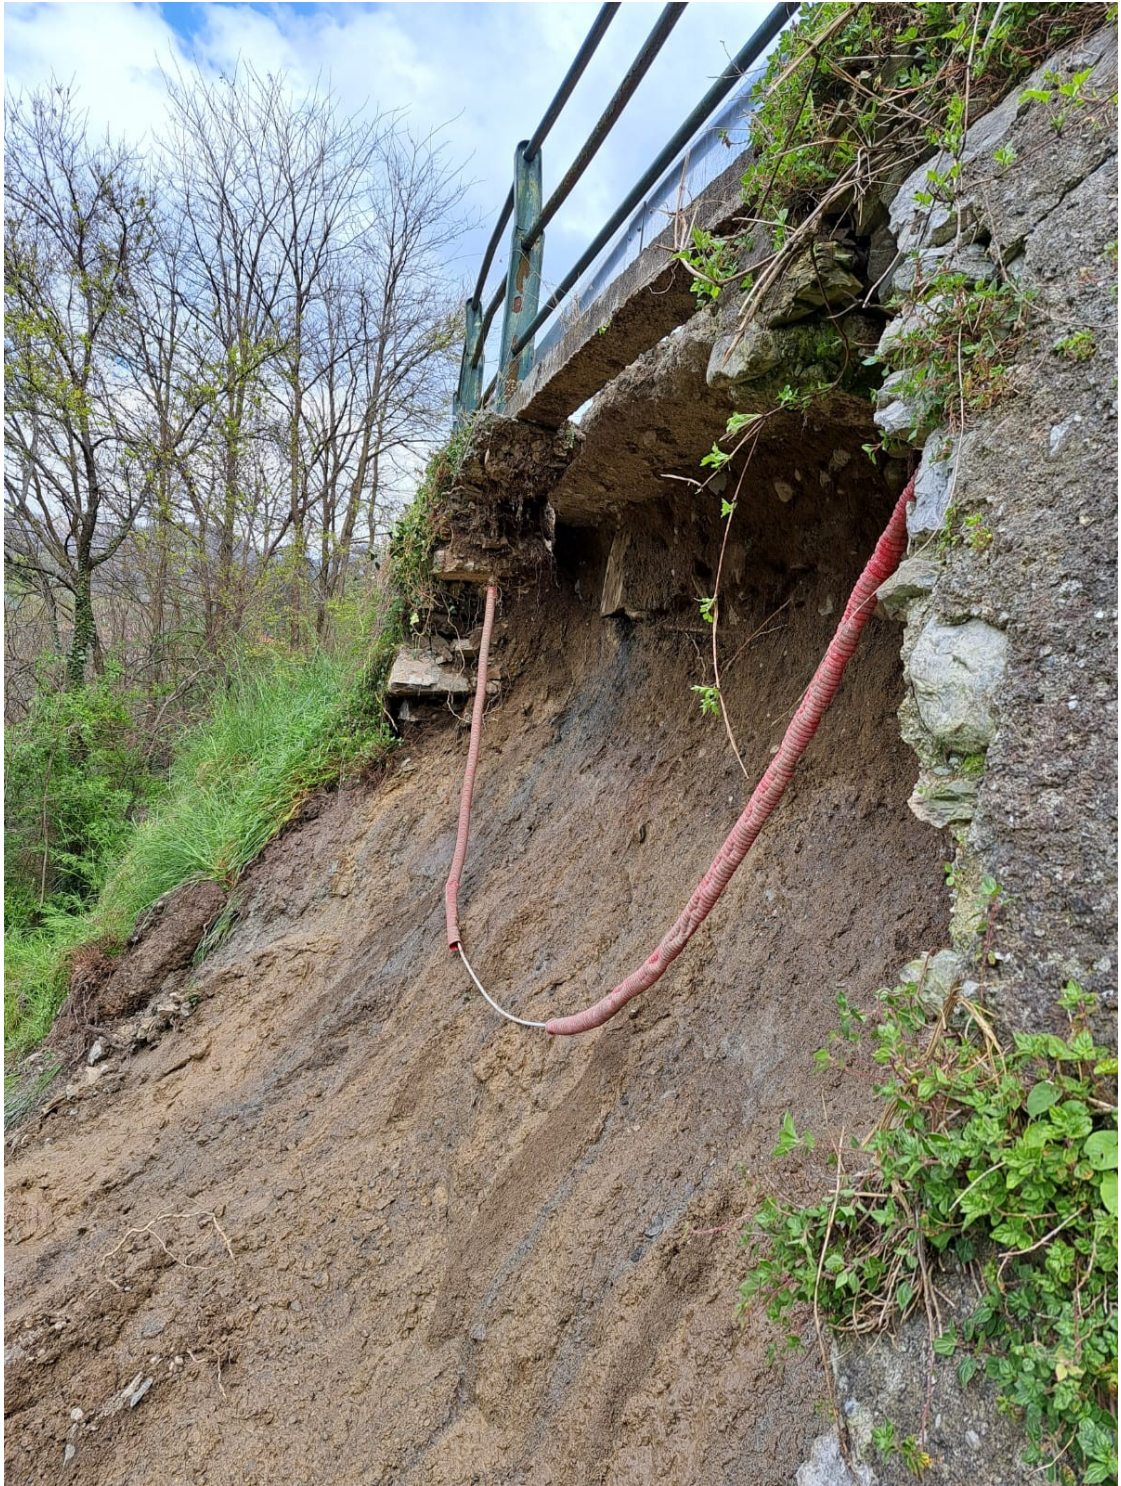
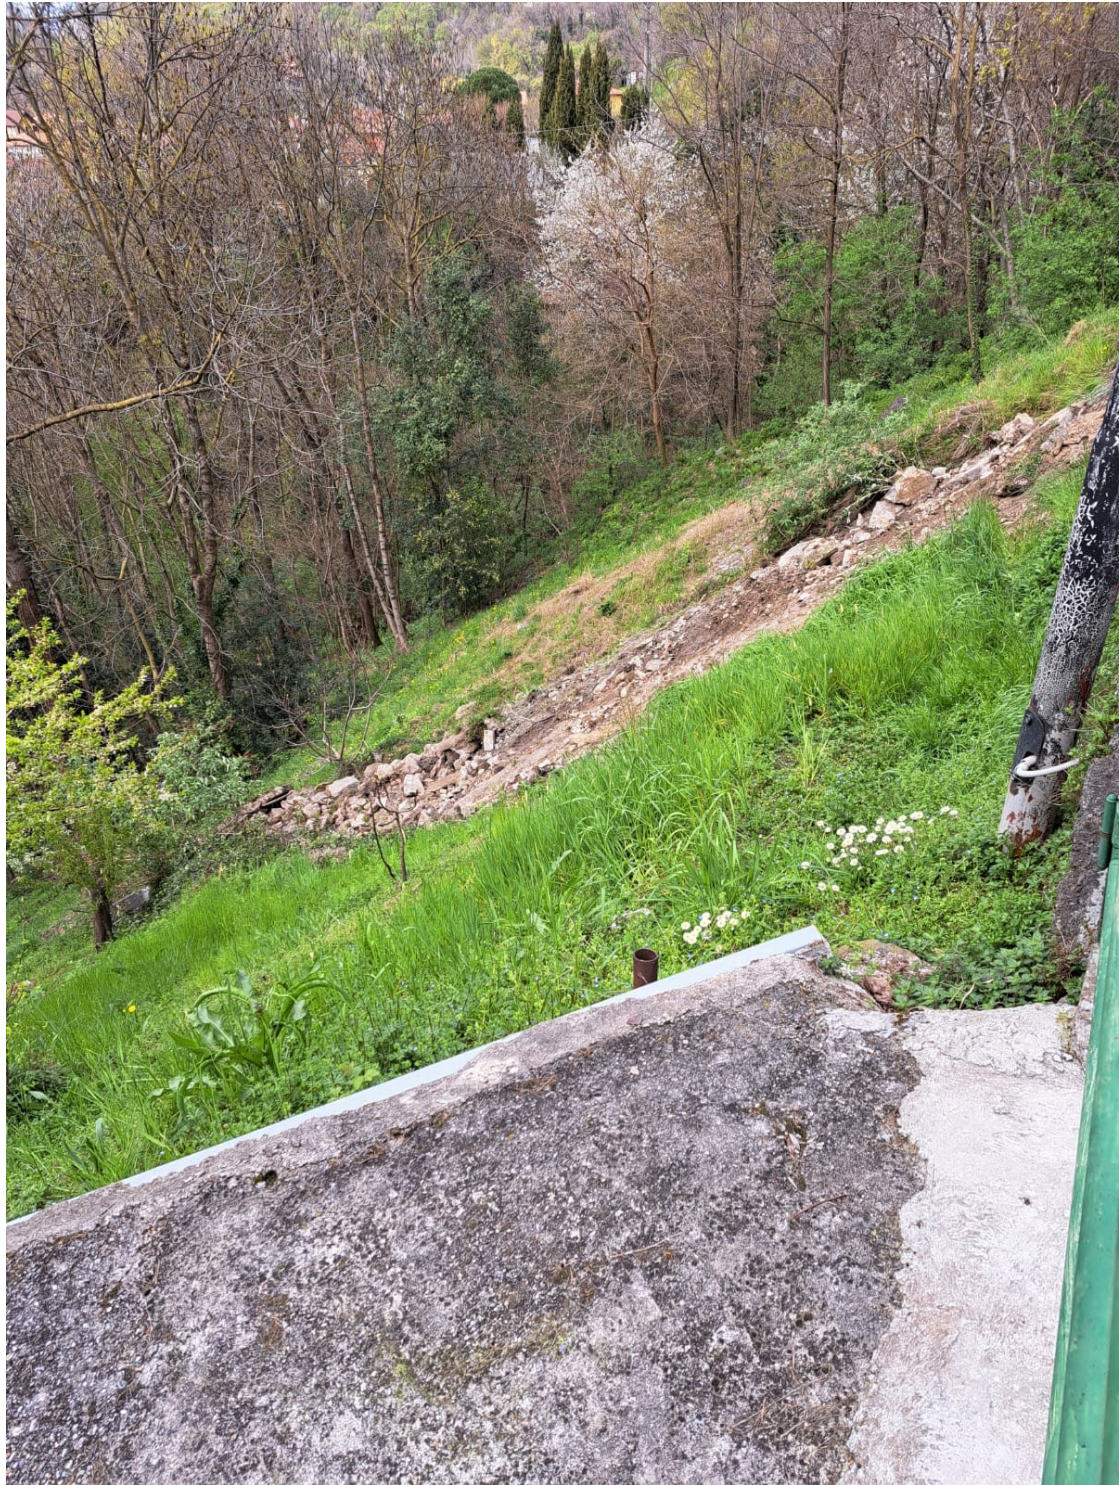
DOCUMENTAZIONE FOTOGRAFICA

Il dissesto idrogeologico è classificabile come frana rotazionale che si sta evolvendo in colata di fango. Si tratta di frana attiva.

Il ciglio superiore della frana attiva ha uno sviluppo di circa 10 m, la frana ha una superficie di circa 200 m<sup>2</sup>, ed il volume di terreno franato è stimabile in 250 / 500 m<sup>3</sup>.

La frana ha interessato una estesa porzione del pendio, anche il muro di sostegno di valle della strada e il rilevato stradale della carreggiata esterna.

Si segnala che il pendio presenta uno stato di dissesto di frana diffusa superficiale che interessa tutto lo sviluppo del muro di sostegno della strada, di circa 30 m. Infatti a NW subito dopo la frana attiva, si rileva una seconda frana recentemente riattivata ed ora al limite della stabilità.

In linea di massima la soluzione prevede il consolidamento del rilevato stradale con una berlinese di micropali, la ricostruzione della parte del muro di sostegno crollato, il ripristino della strada e dei luoghi.

Si segnala che la parte delle fondazioni del muro di sostegno crollato non è raggiungibile con mezzi d'opera convenzionali e pertanto la soluzione applicabile potrebbe essere quella della formazione di una pista di accesso al corpo di frana per posizionamento sonda perforatrice micropali berlinese ed in seguito, dopo la stabilizzazione del pendio si procederebbe alla ricostruzione delle murature c.a. di sostegno del rilevato stradale.
